## Étude de cas

# Auscultation d'une conduite en béton-acier

*Étude de cas – Conduite de transmission  
30'' Béton-acier 13.6km  
Trinity River Authority, Texas*

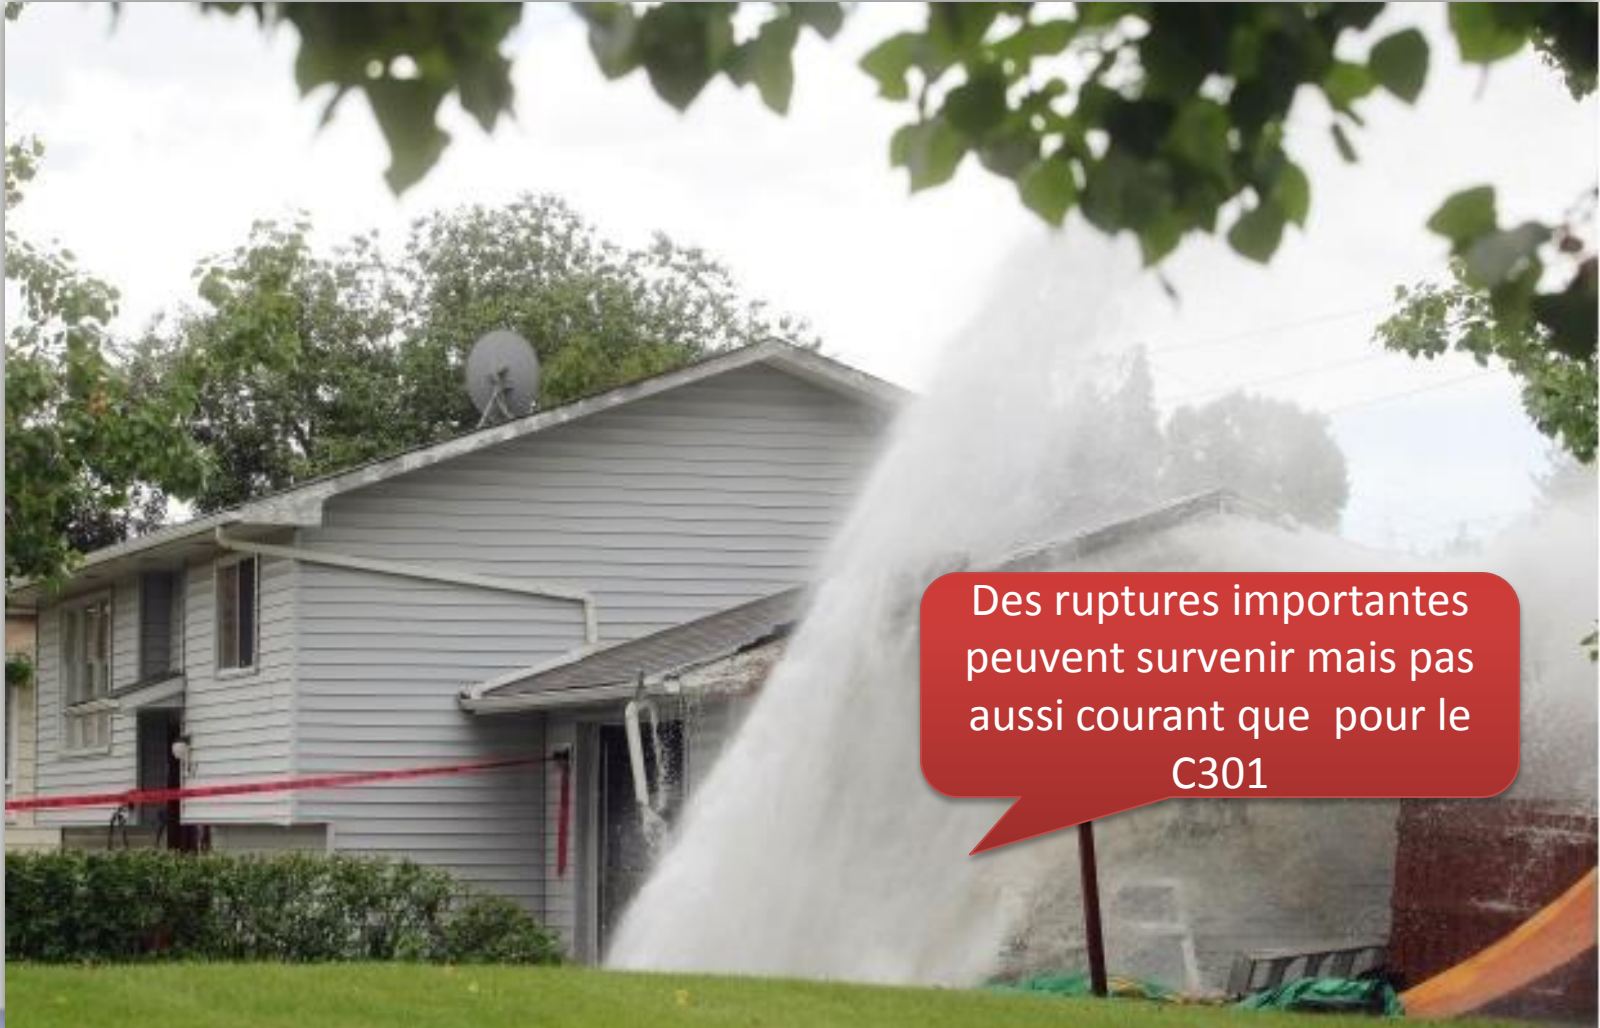
## Exemple - conduite 24" C303 (1973) en 2011

Des ruptures importantes  
peuvent survenir mais pas  
aussi courant que pour le  
C301

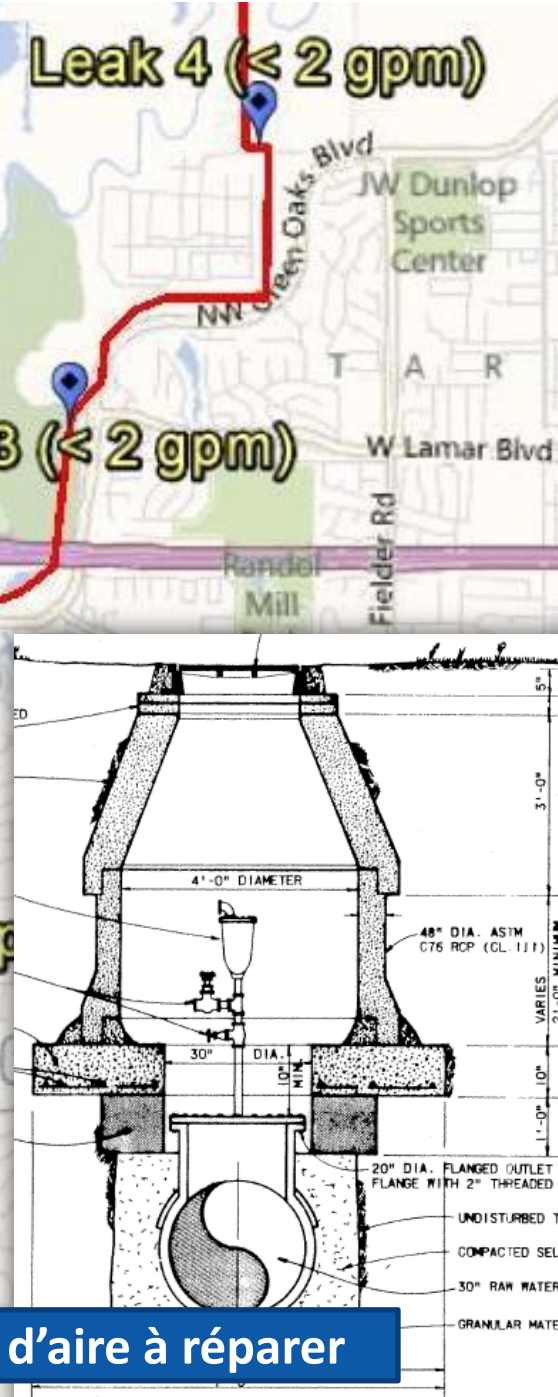
## purge d'aire à réparer

## L'ajout d'une nouvelle purge d'aire

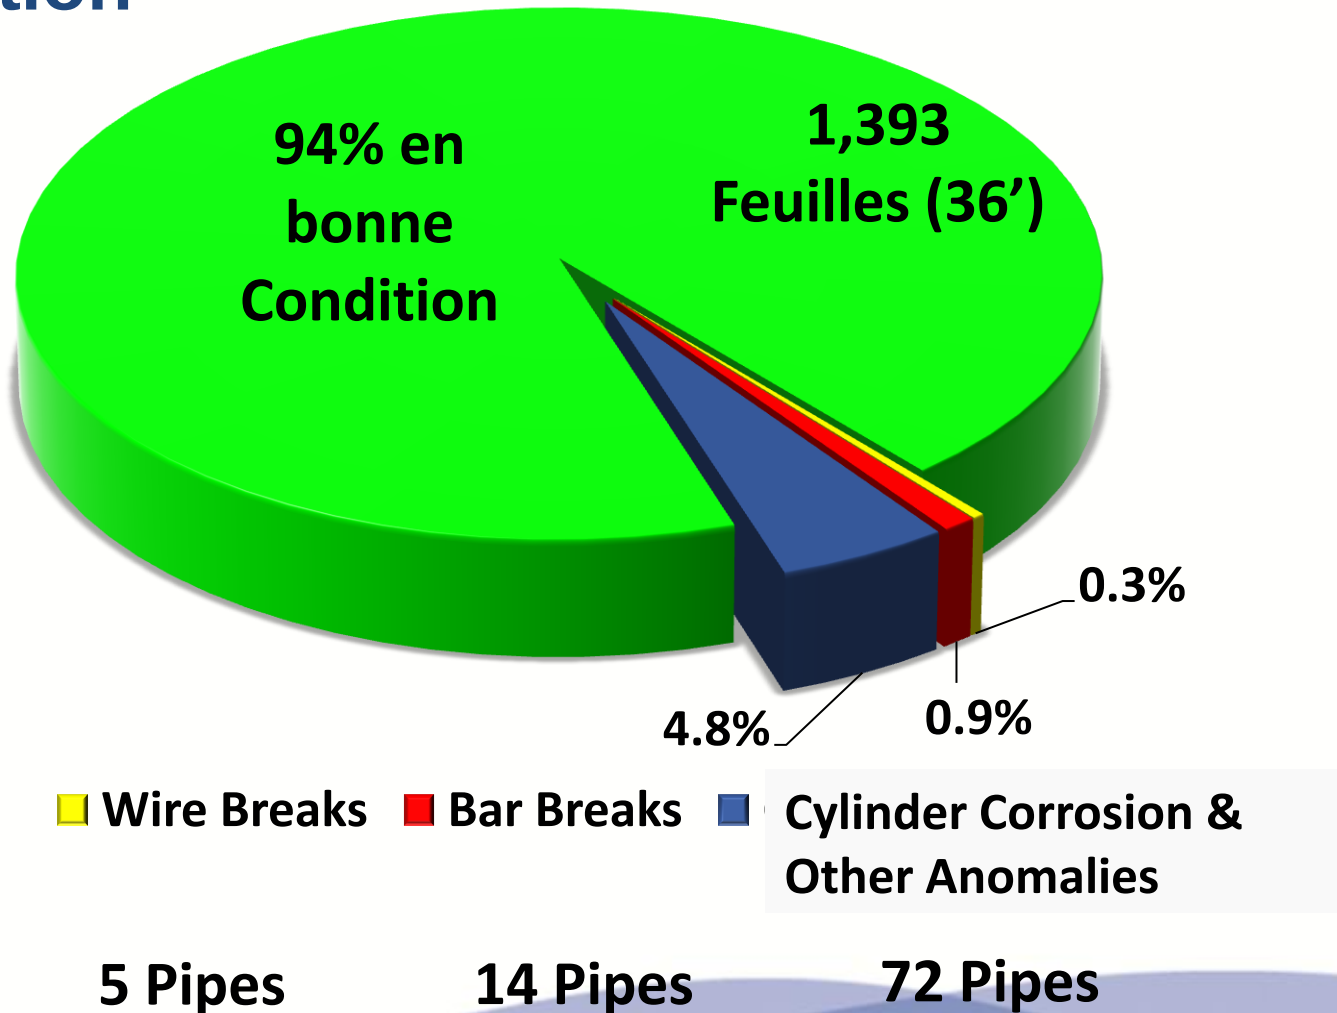
# En grande partie la conduit 30'' est en bonne condition

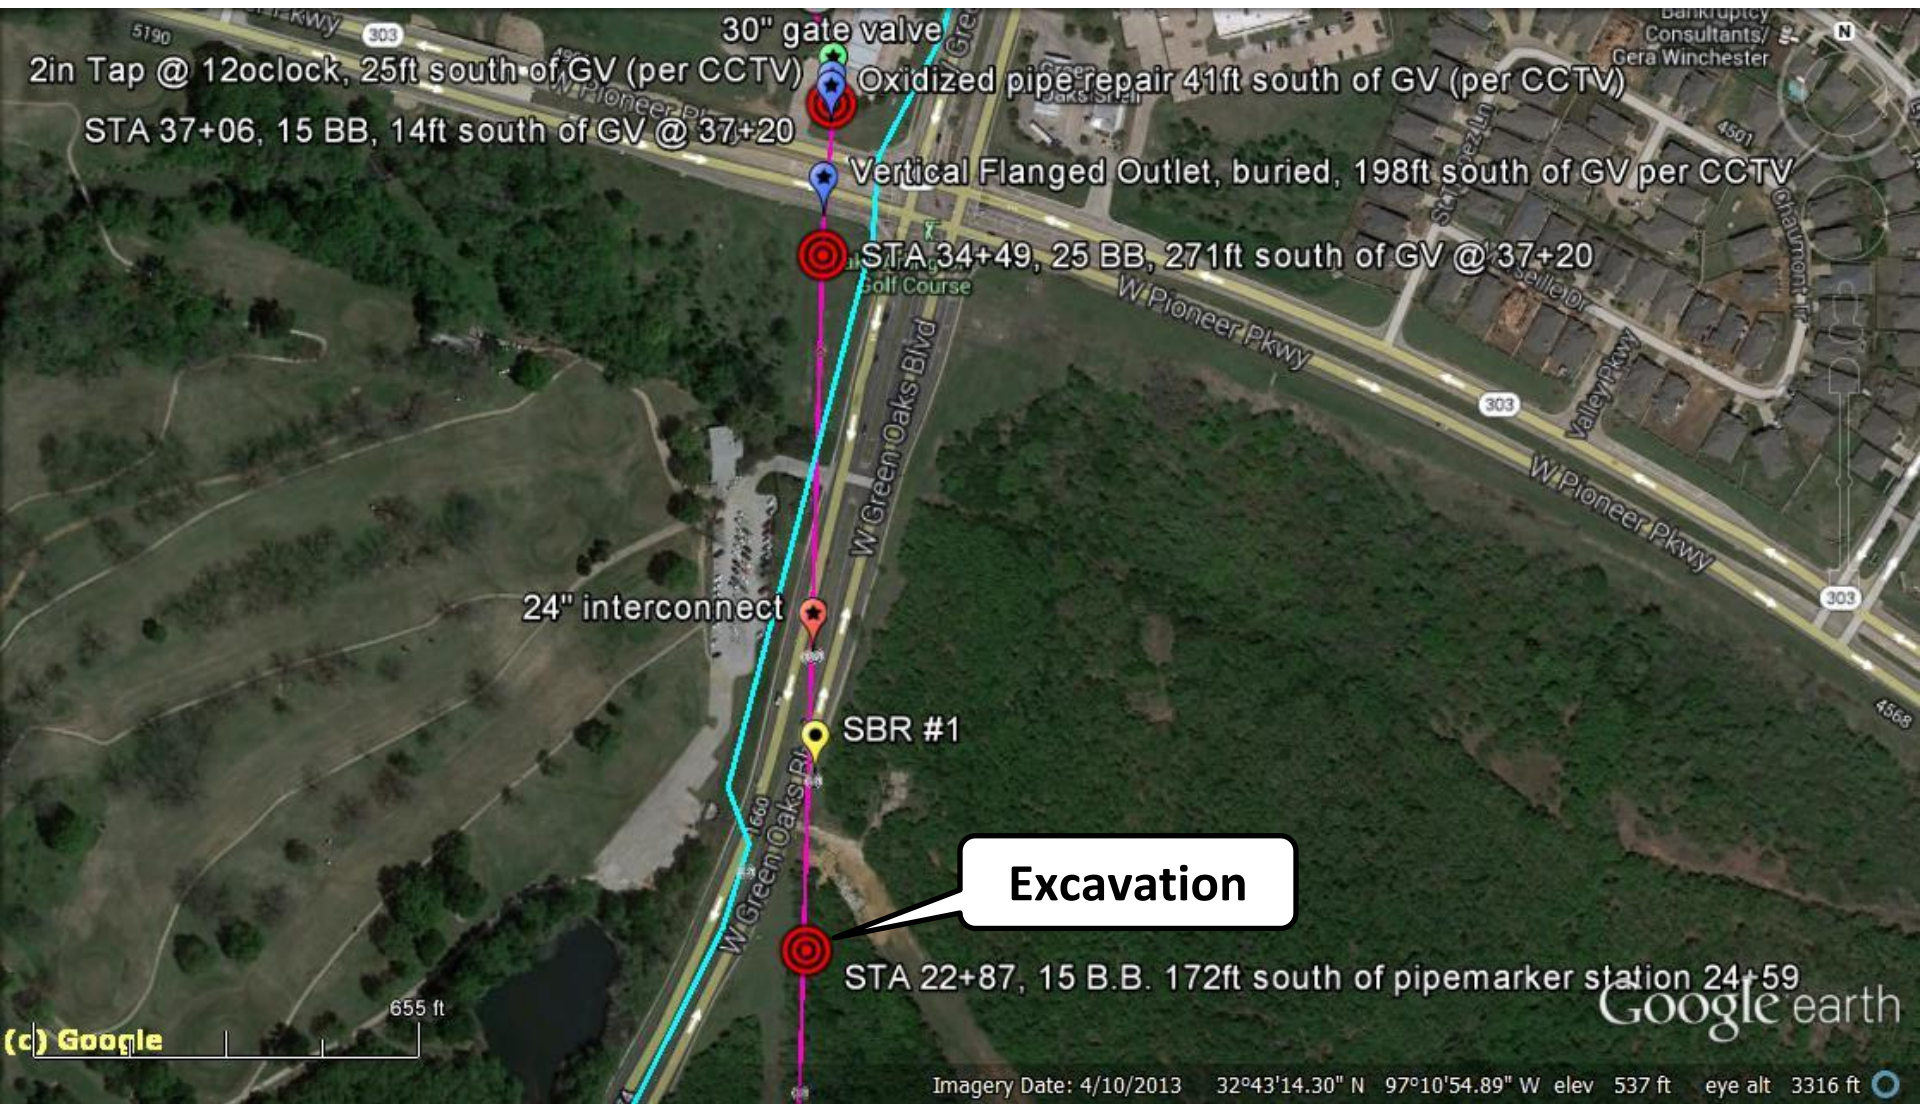
# Verification #2: 15 Bar Breaks near Station 22+87

15 Bar Breaks at  
7 o'clock, 20 ft  
from Joint

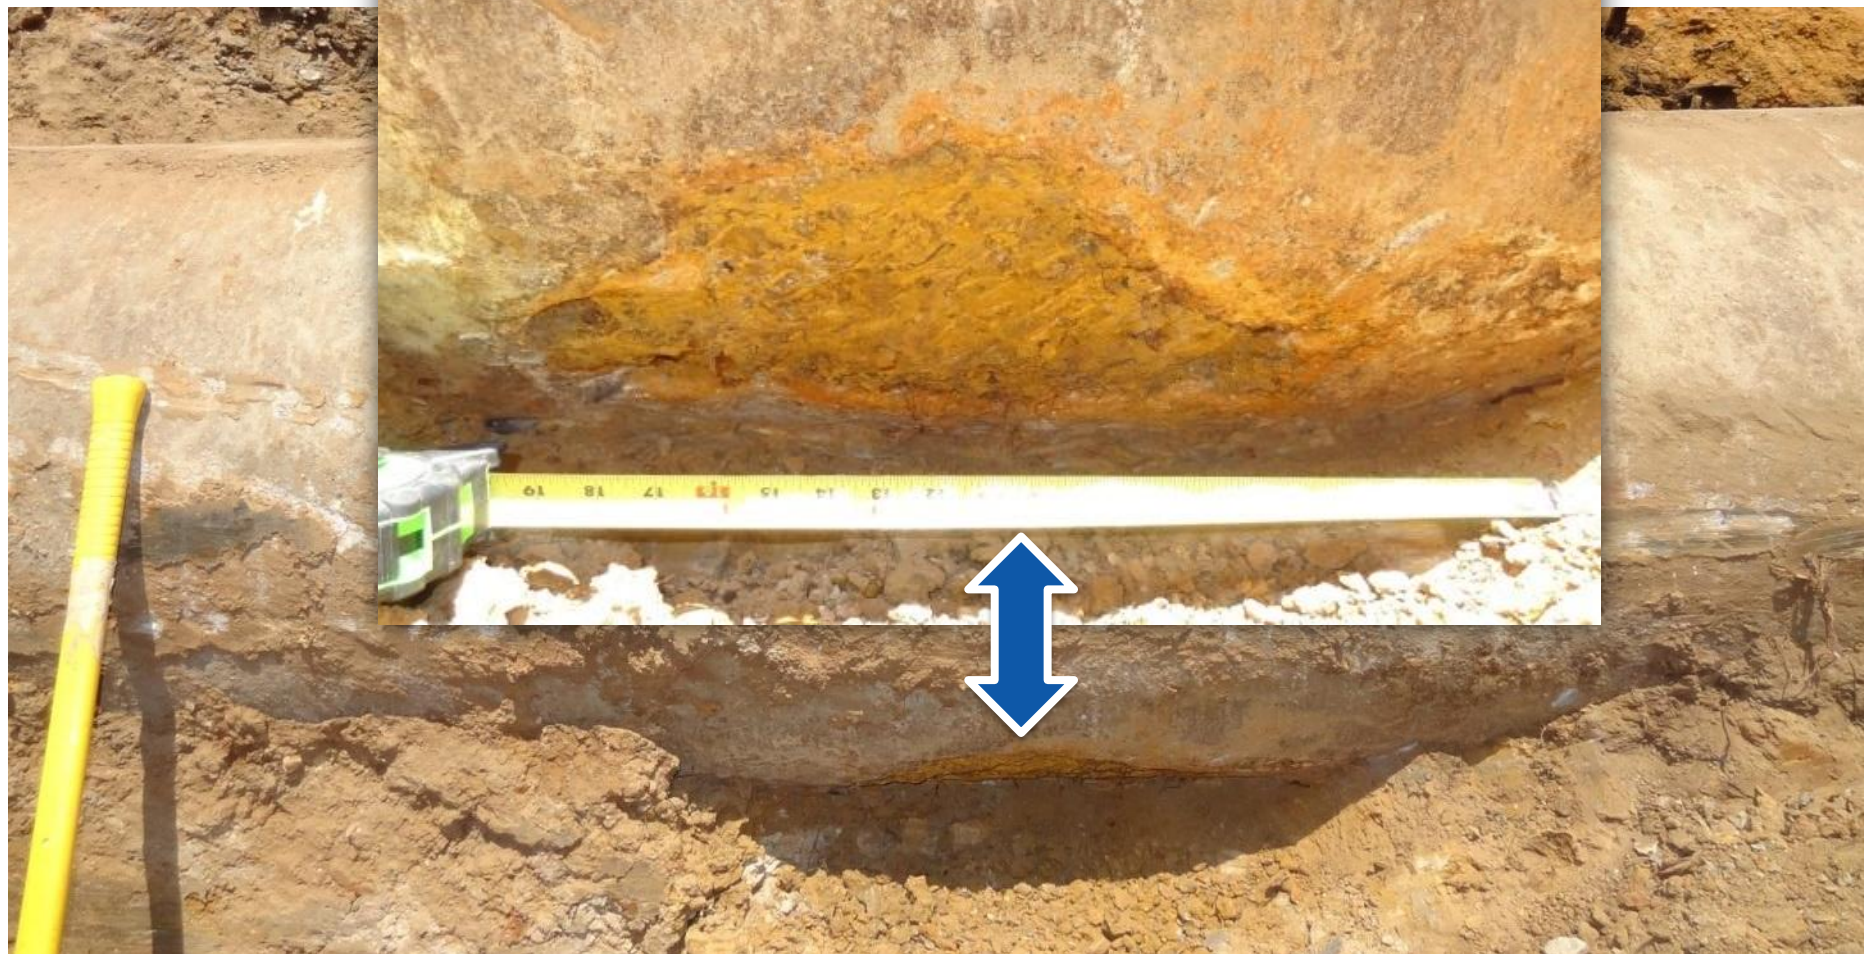
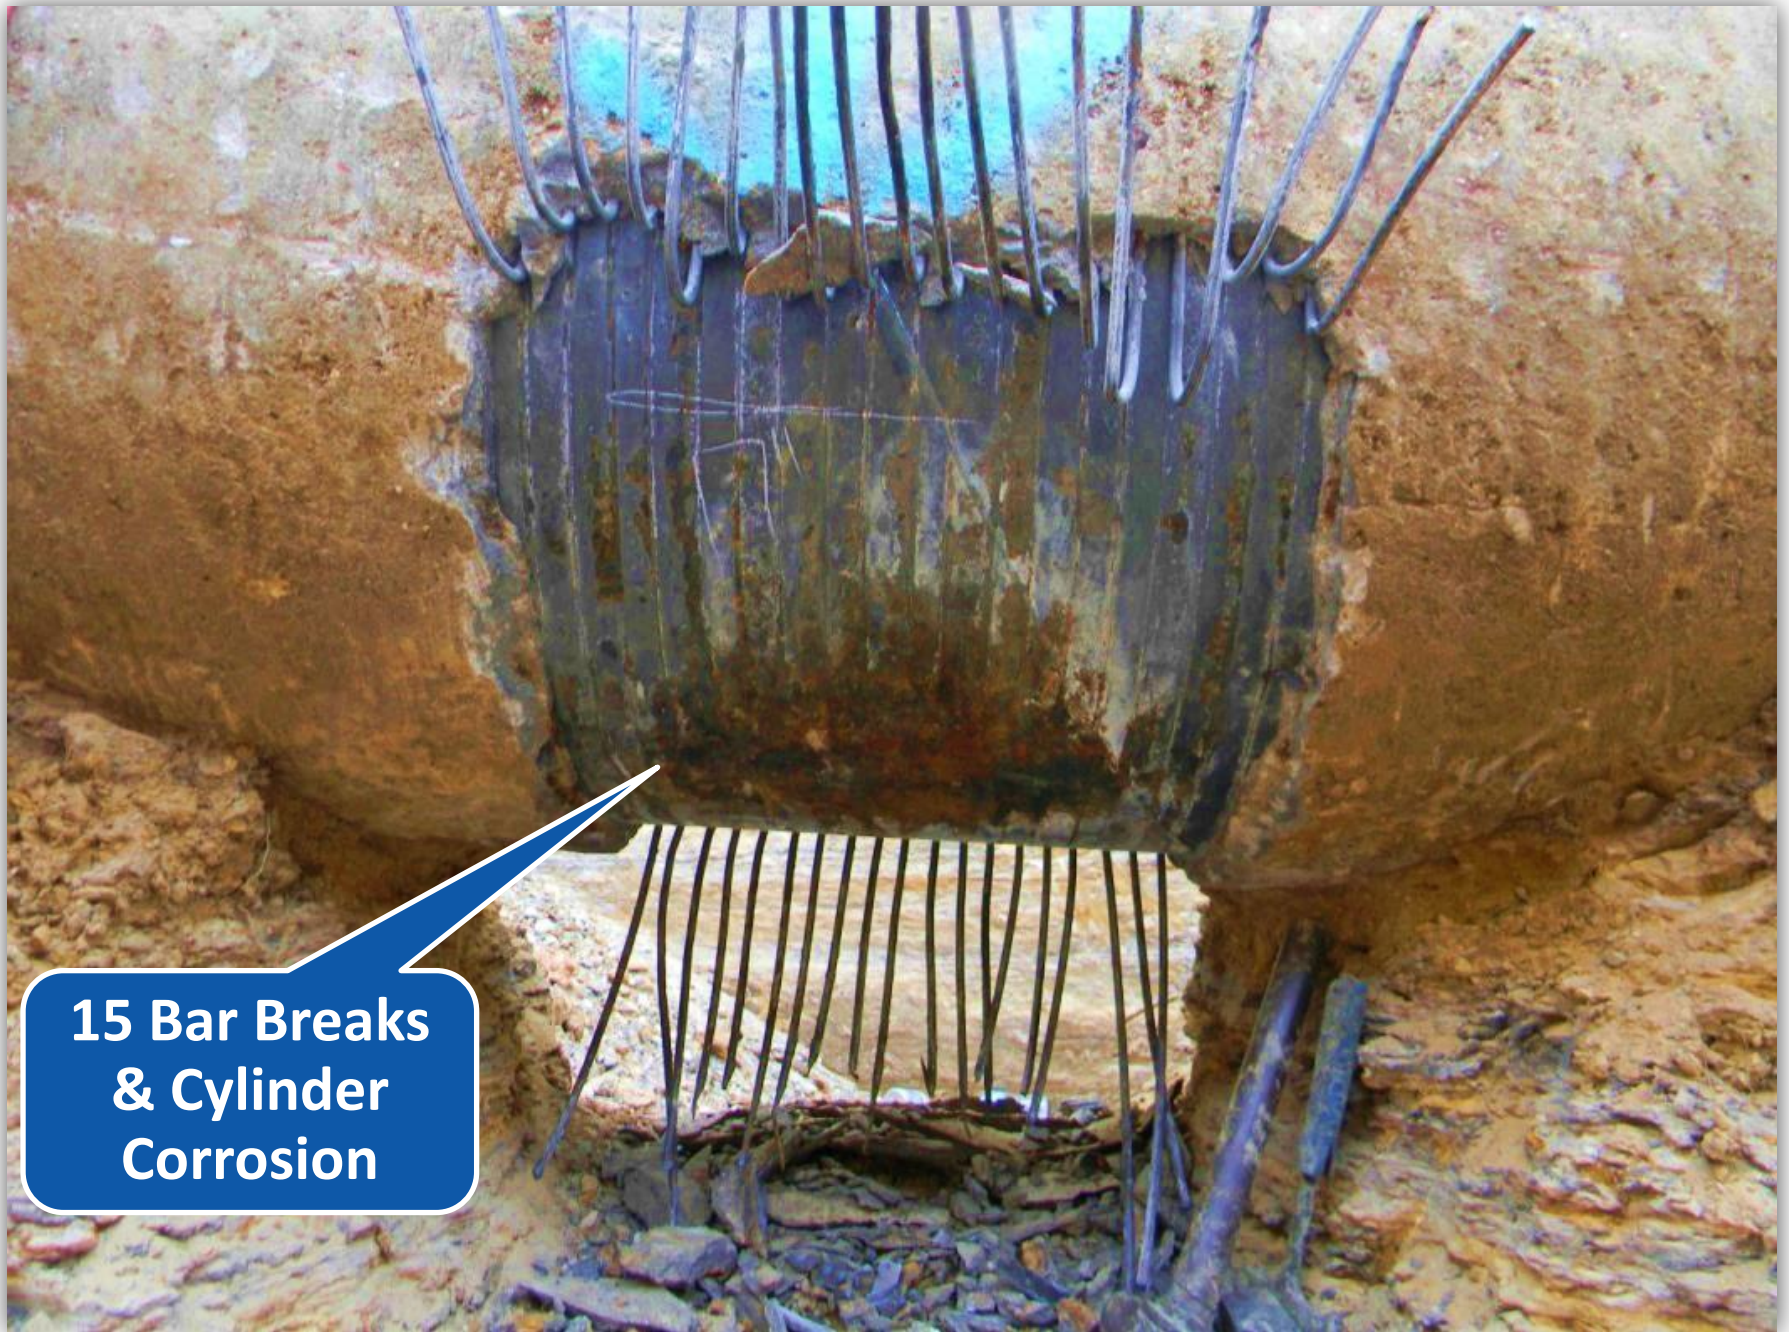
**15 Bar Breaks  
& Cylinder  
Corrosion**

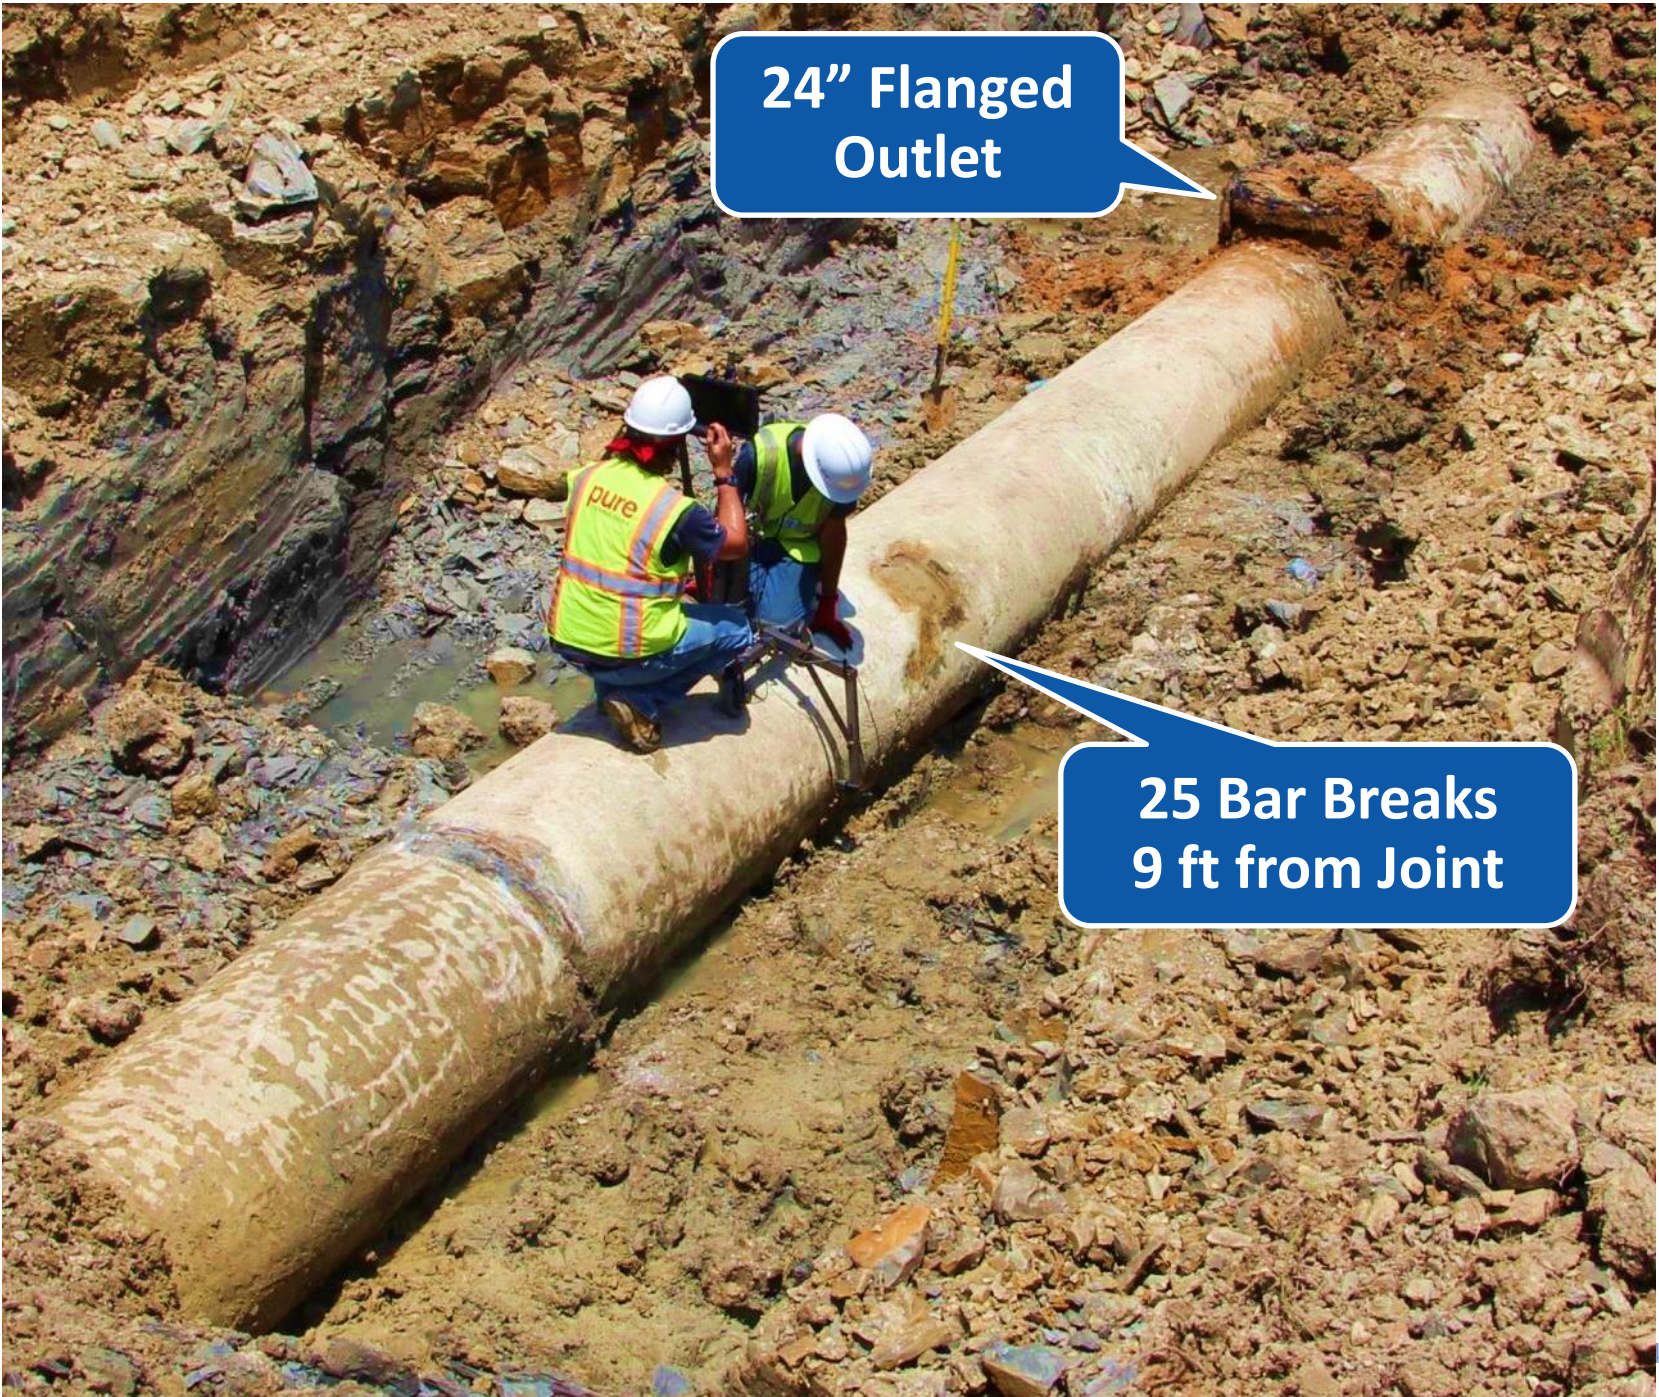
# Verification #3: 25 Bar Breaks near Station 34+49

**24" Flanged  
Outlet**

**25 Bar Breaks  
9 ft from Joint**
