## Étude de cas

# Auscultation d'une conduite en béton-acier

*Étude de cas – Conduite de transmission  
30'' Béton-acier 13.6km  
Trinity River Authority, Texas*

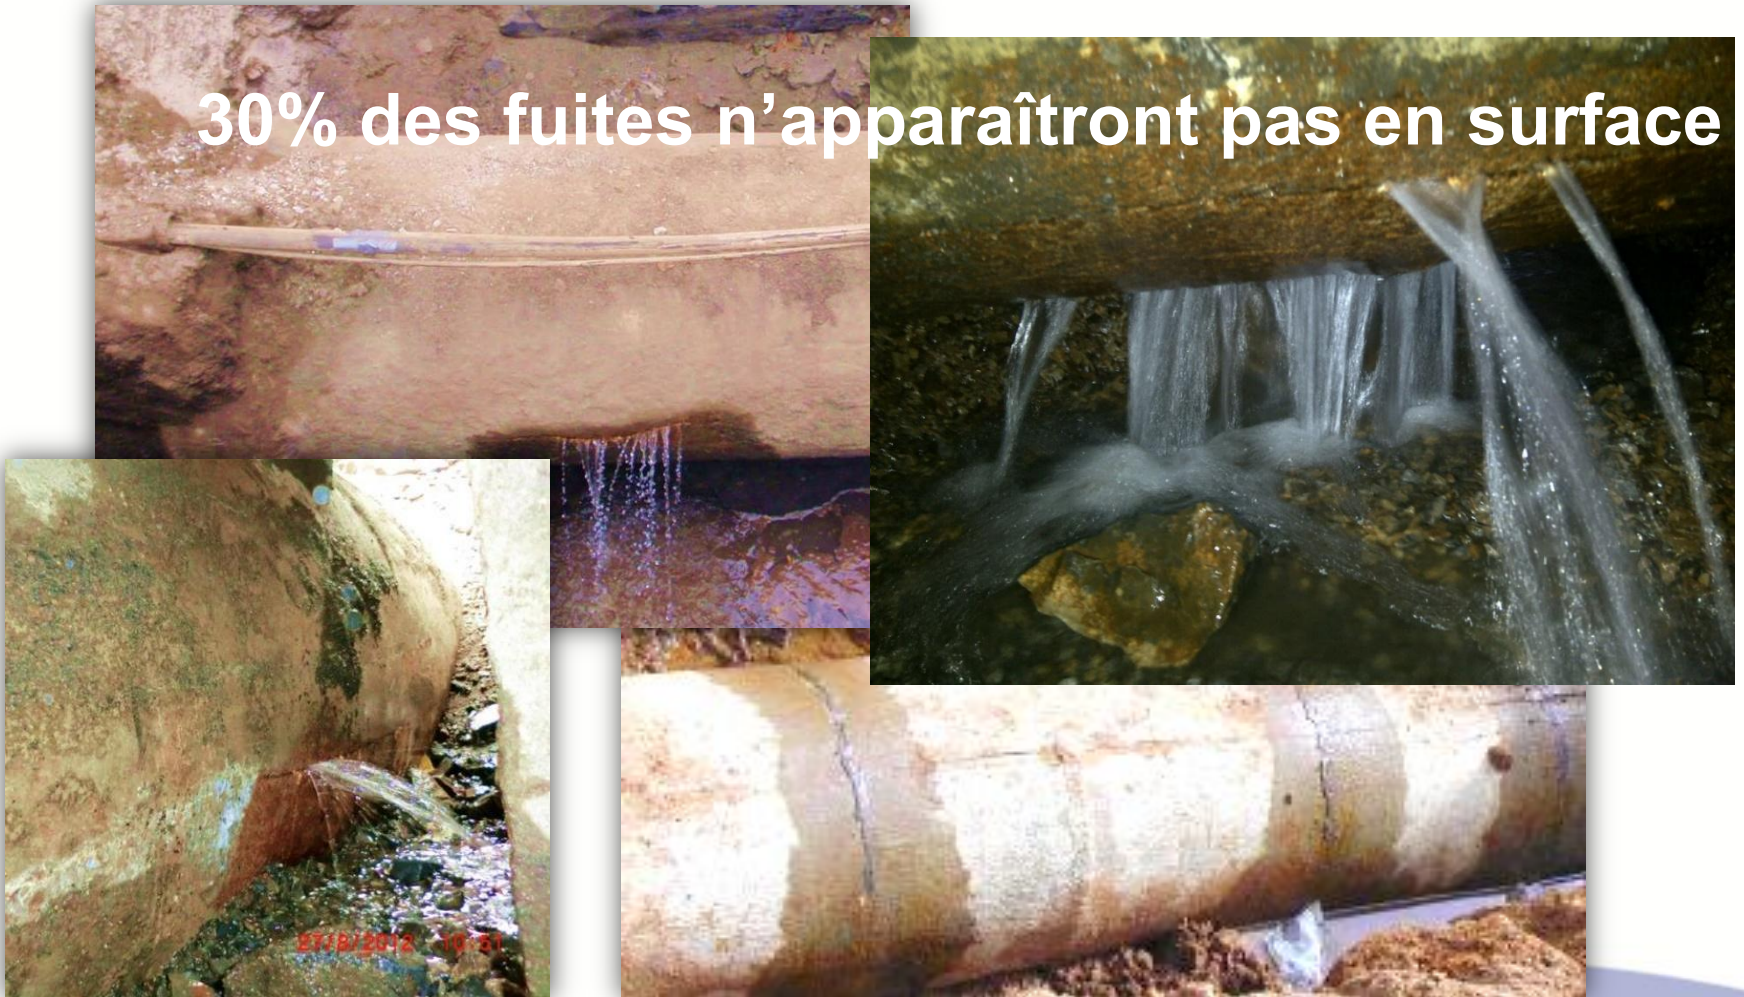
# Béton-acier C303 – Mode de défaillance-fuites

30% des fuites n'apparaîtront pas en surface

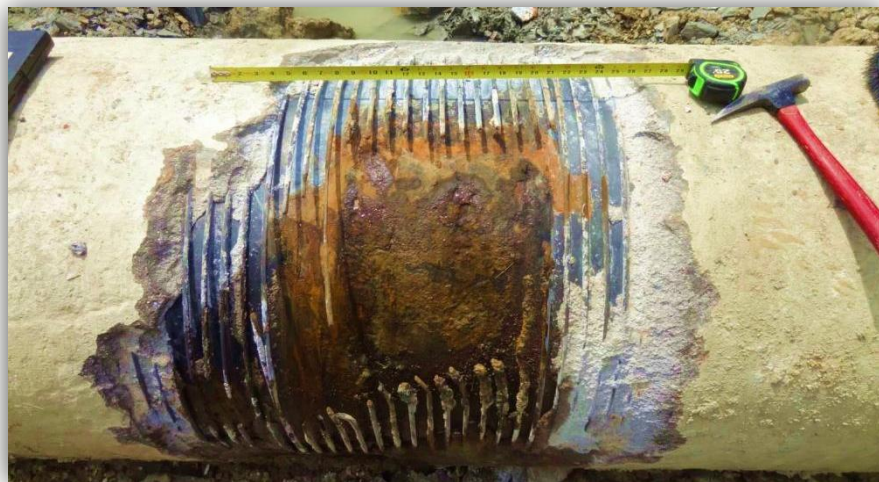
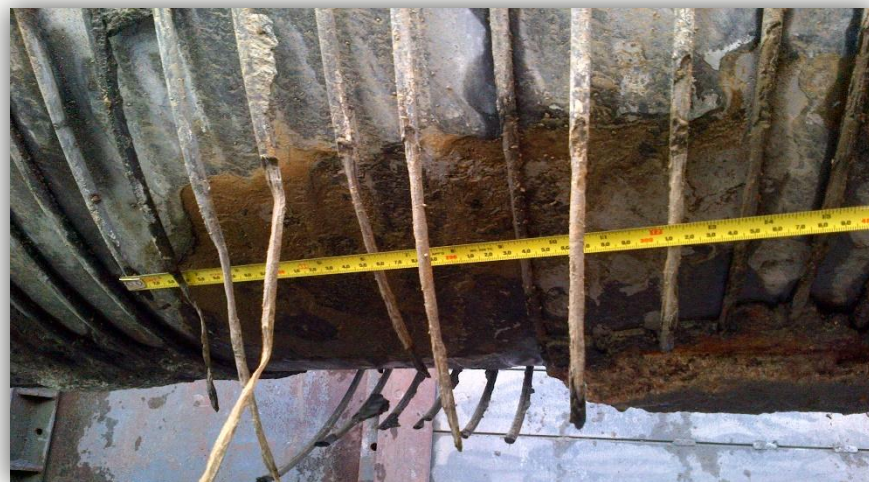
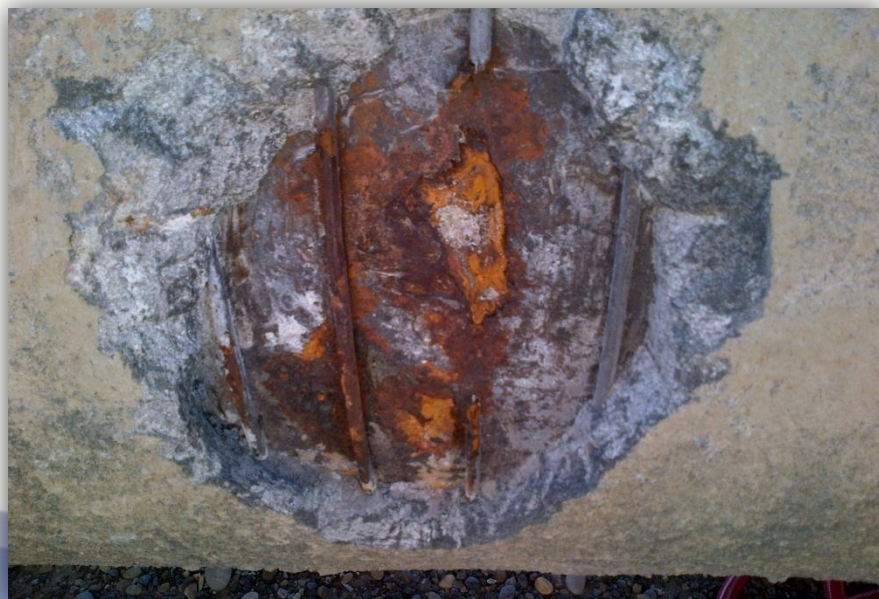
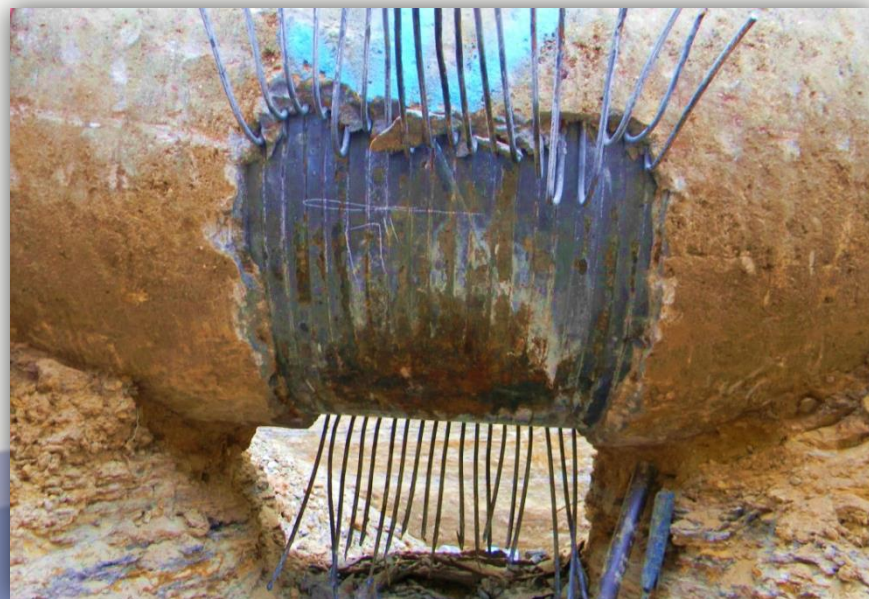
## Barres brisées et corrosion du cylindre identifiée par inspection électromagnétique – C303

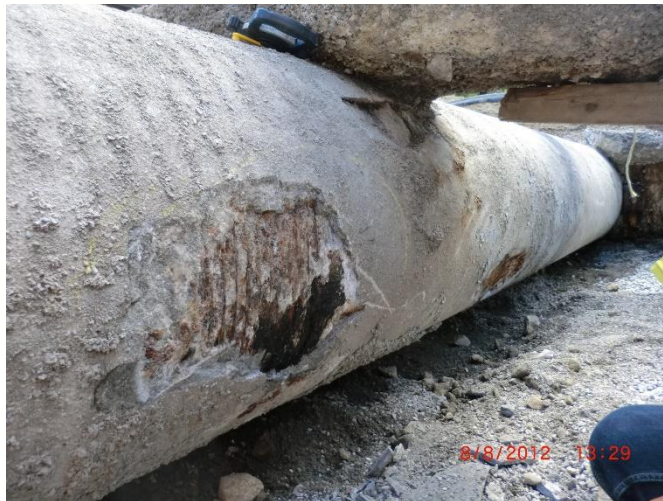
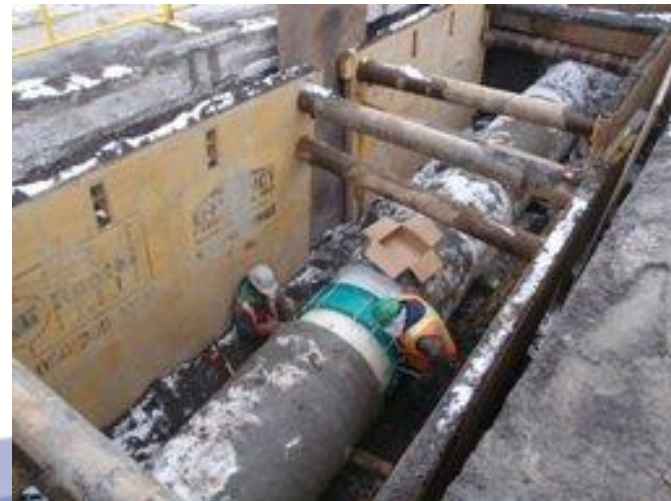
# Barres brisées et corrosion du cylindre identifiée par inspection électromagnétique – C301

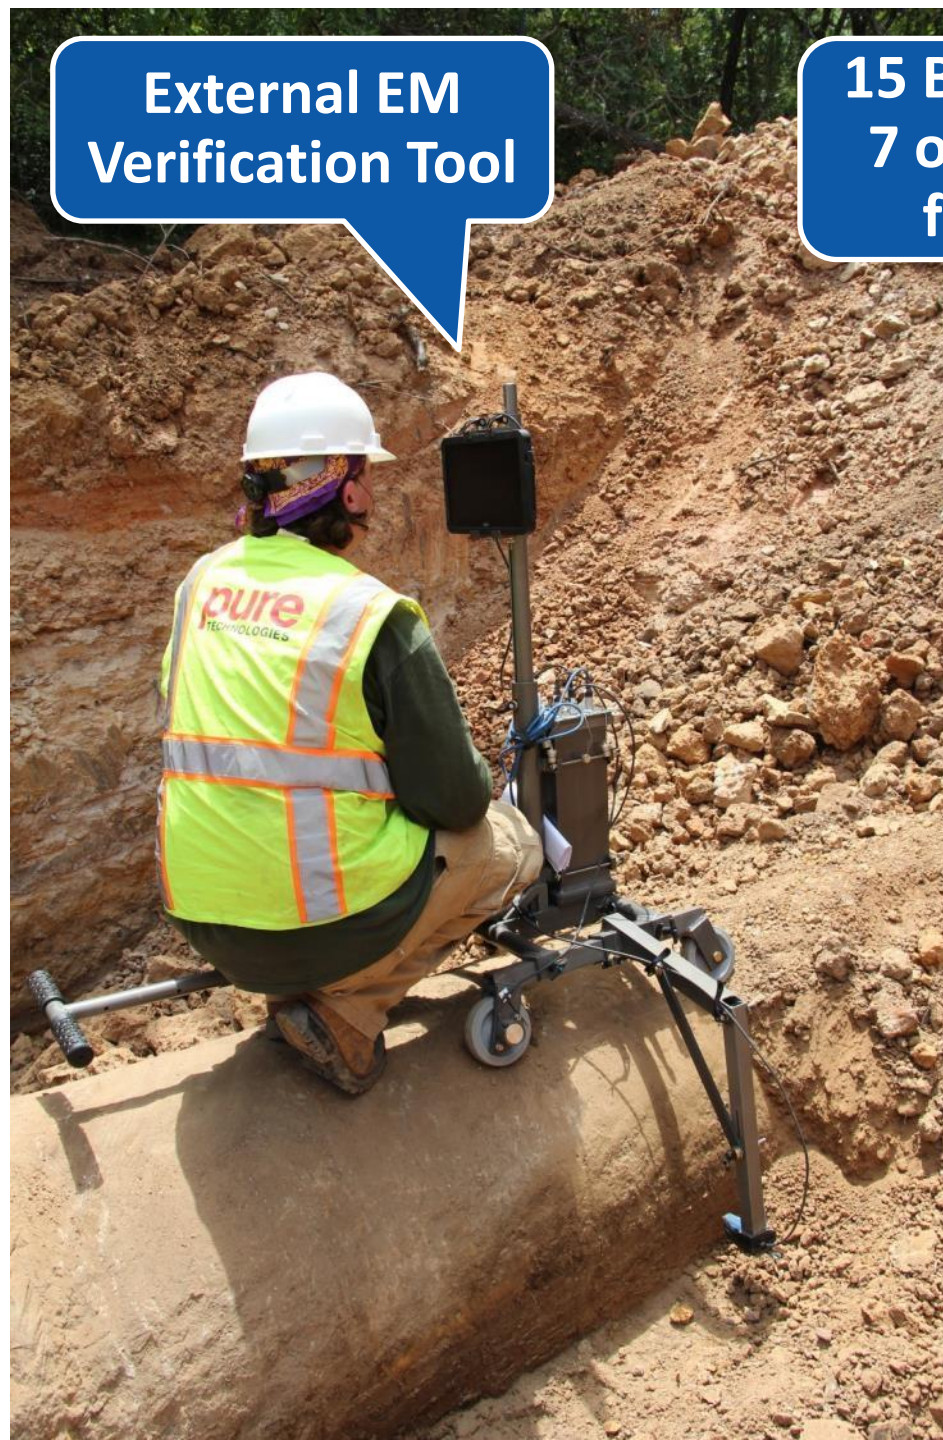
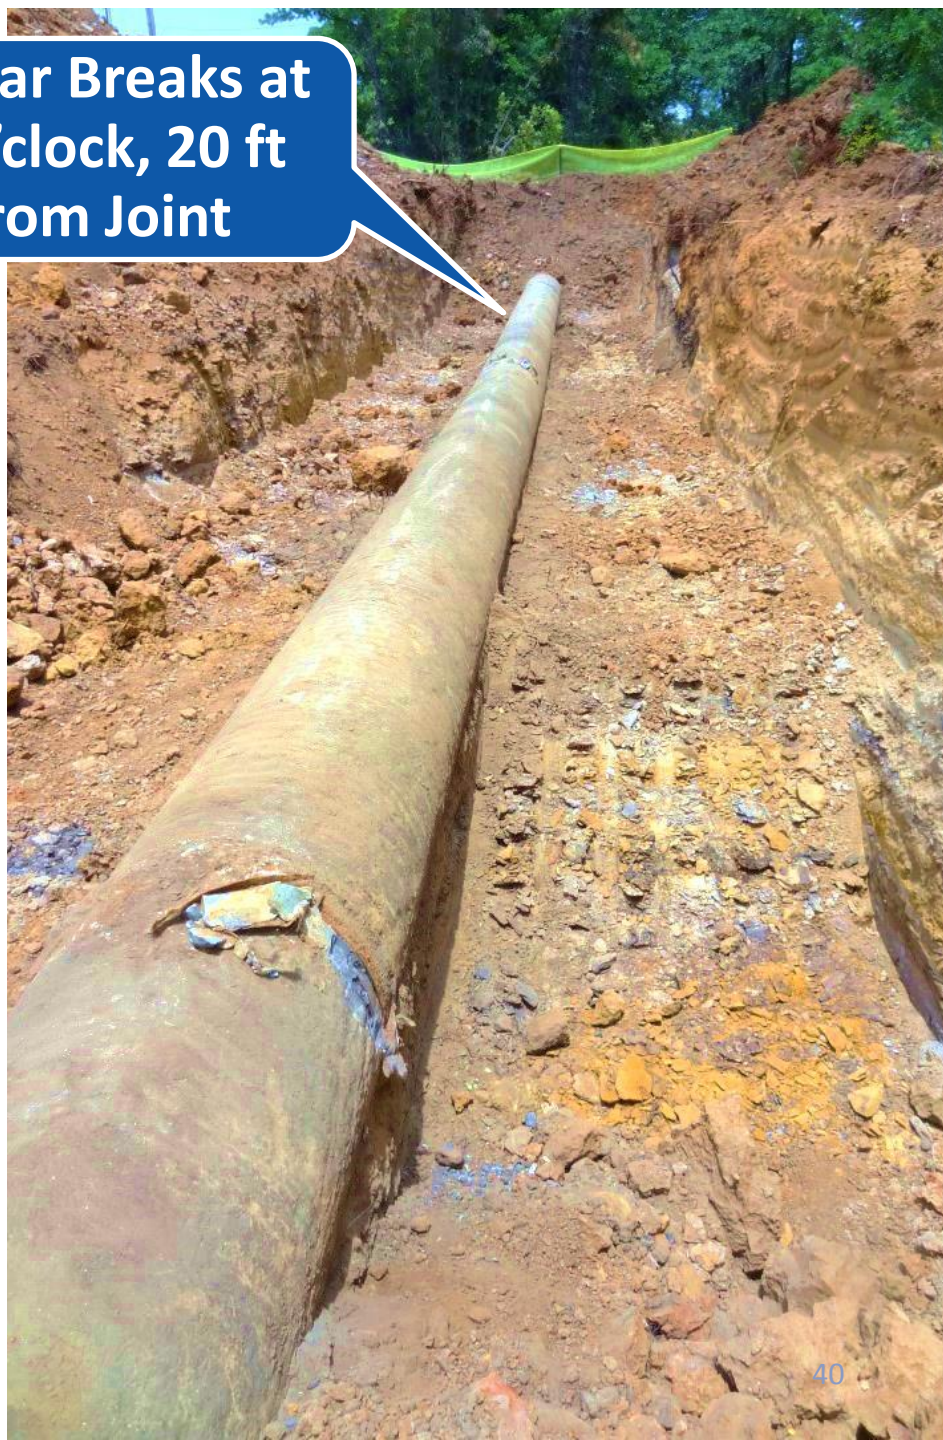
# Verification #2: 15 Bar Breaks near Station 22+87

15 Bar Breaks at  
7 o'clock, 20 ft  
from Joint

**15 Bar Breaks  
& Cylinder  
Corrosion**

# Repair made with welded steel plate

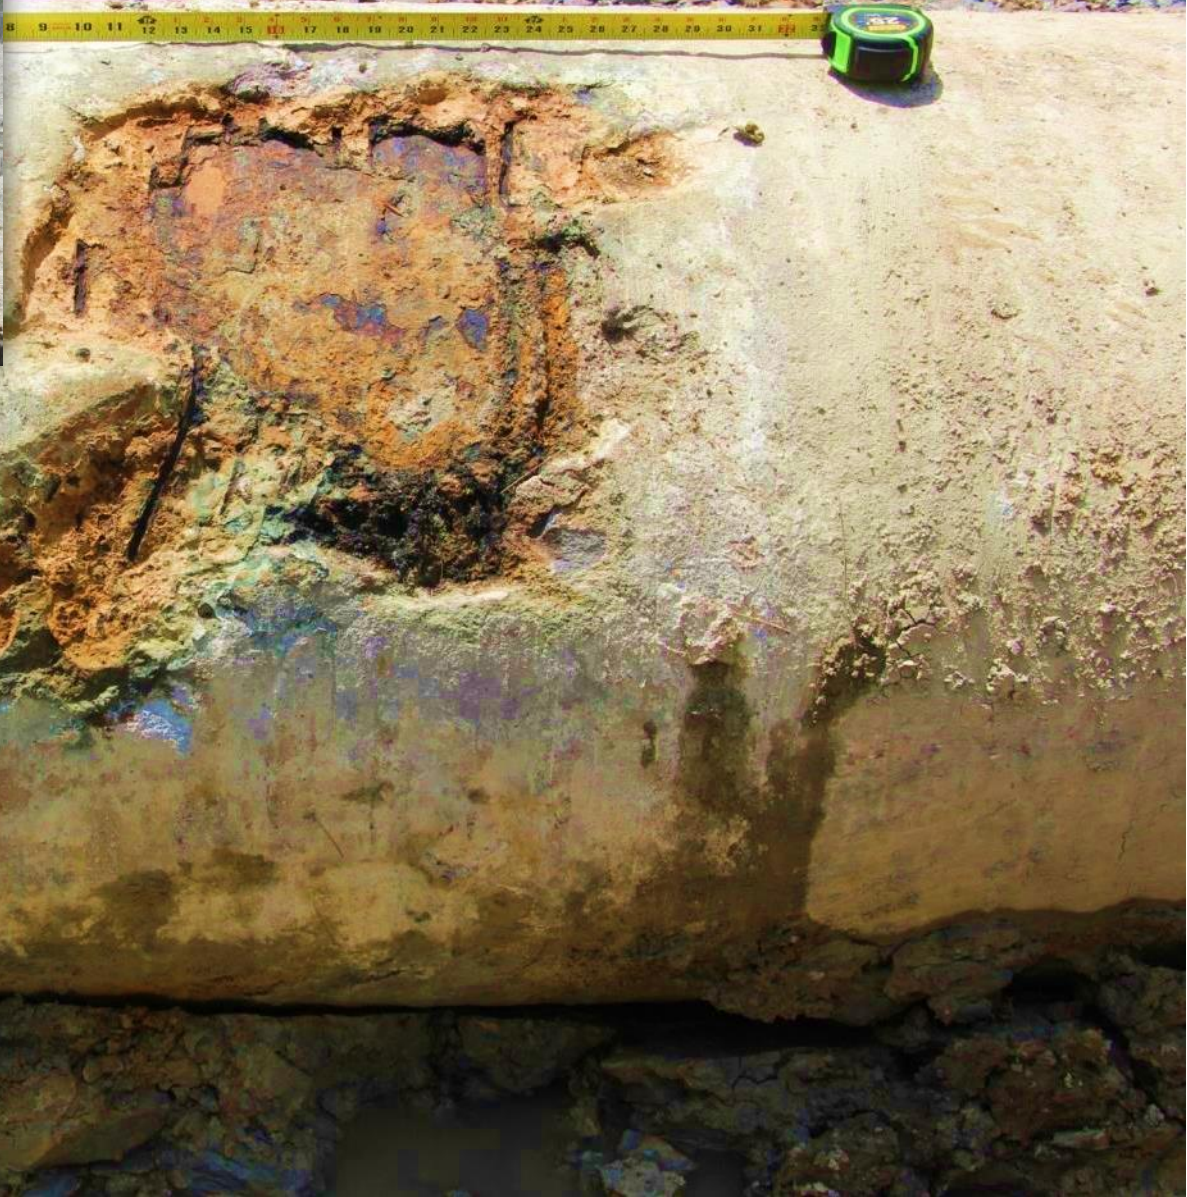
3 Bar  
Breaks

1 Good  
Bar

16 Bar Breaks

Cylinder Started  
Leaking After  
Coating was  
Chipped Off

# Damaged pipe was replaced with new BWP
